神城断層が動いた！！

AGCレポート vol-56 2016年8月1日発行
発行：日本山岳会・山岳地理クラブ（代表・北野忠彦）
〒102-0081 東京都千代田区四番町5-4 日本山岳会 気付
TEL 03-3261-4433 FAX 03-3261-4441
編集担当：近藤 E-mail：hikarikon@nifty.com

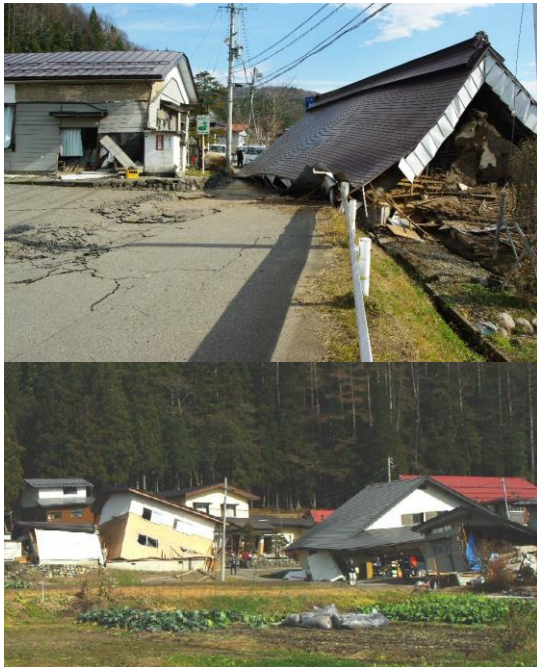
眼に入る光景は不規則に斜めになった建物、足元の道にはマンホールが地上に飛び出し、液状化現象で噴出した砂、水道管が地中で折れたのか道路から水が噴き出していたり様々な光景が見られた。印象に残ったのは長野市への旧県道が集落の中を通っているが、その県道を塞ぐ形で古い民家が倒れ(上記写真)ていたことや、道路脇に

有った堀之内公民館前の墓地の石が完全に倒壊していたり、道路わきに有った国旗掲揚塔の金属パイプが下からボッキリ折れていた事などであった。また各建物には、応急危険度判定結果の「調査済」、「要注意」、「危険」の紙が貼られ、地元の方々は途方にくれていたようだった。時間の関係で他の地区には行かれなかった。

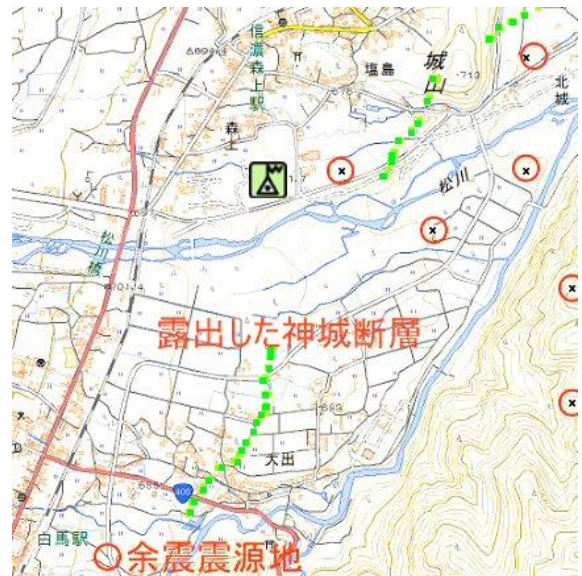
最初に大出地区に出向いた。峰方方面に向かう国道406号線の道路情報表示板の下。すでに砂利で補修してあったが、約50cmぐらいの段差になっていた。そこから断層沿いに歩き、畑の中の民家庭先には断層とは直角方向に幾筋ものひび割れが生じ、住人の方は縁の下はもっと酷いと話していた。その奥で大出地区から城山方面に向かう道路を横切るように断層が生じ50cmぐらいの段差であったが、ここも砂利で補修してあった。

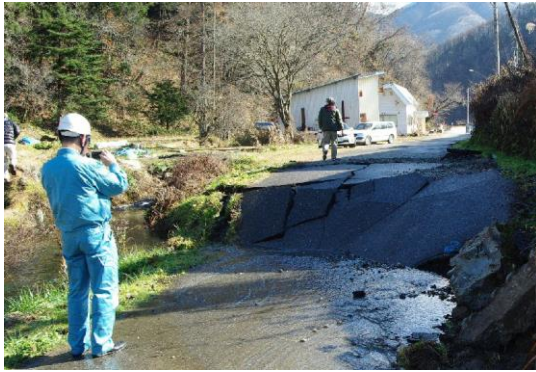
下記写真が白馬石産(株)の北側道路上の段差。ここから北へ小川を渡って田圃の中と畑を通過している断層は城山へと続いていた。道路北側の田圃は盛り上がり、畑の中も盛り上がったため畑に水が流れ池の状態になっていた。この白馬石産(株)周辺の状況が、今回の地震断層の中で

一番顕著な地域であった。

道路を先に進み、先で左折すると左側に白馬石産(株)がある。そこところが大きな段差になっており、1m以上あるためか補修ができず、自動車も通れない状態であった。

今回の地震で最大の段差のようである。南側の白馬石産(株)の資材置き場は二段になって断層が横切り、その上に建物が無かったのが幸いであった。

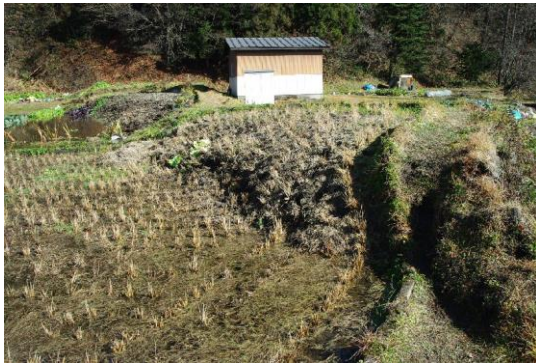
下の写真は盛り上がってしまった田圃。左奥に断層が延び、建物の奥が城山(713m)。白馬村の標本として残すことを勧めたいくらいであった。

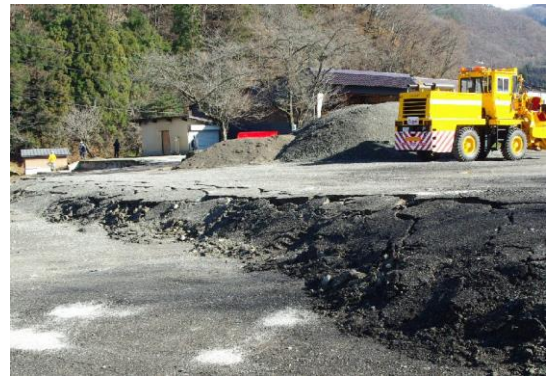
次の写真は白馬石産(株)の資材置き場を横切った断層。
